**ПОШУК ШЛЯХІВ ВИРШЕННЯ ПРОБЛЕМИ РУЙНУВАННЯ
ПОКРИТТІВ ПІШОХІДНИХ ДОРІЖОК ТА МАЙДАНЧИКІВ
ІЗ ФІГУРНИХ ЕЛЕМЕНТІВ МОСТІННЯ**

**SEARCH FOR WAYS TO SOLVE THE PROBLEM OF DESTRUCTION OF
PAVEMENTS OF PEDESTRIAN PATHS AND GROUNDS
MADE OF FIGURED PAVING ELEMENTS**

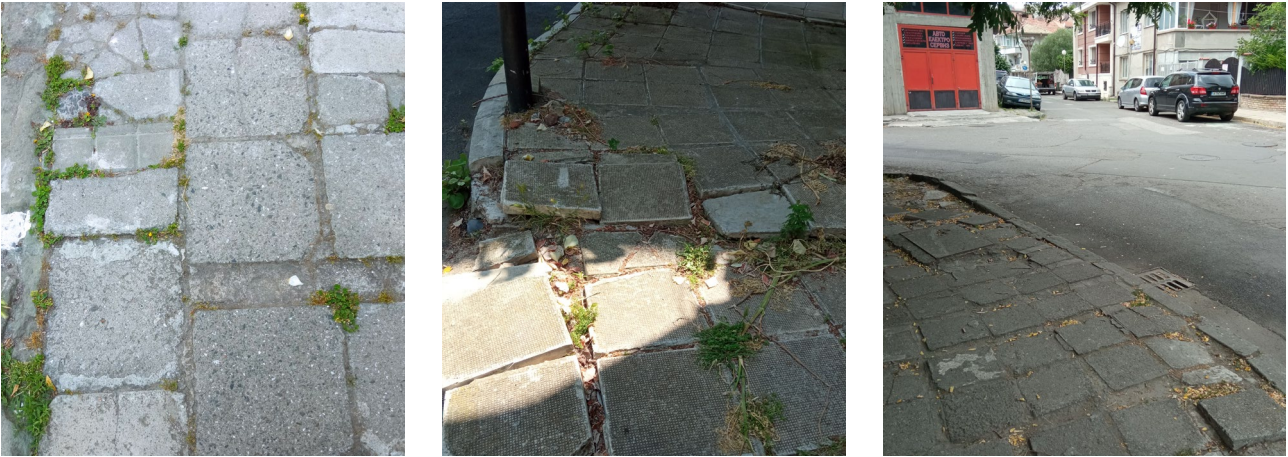
Болгарії: Несебр, Поморіє та Сонячний берег (громада Несебр). При огляді покриттів на вулицях цих міст спостерігались наступні пошкодження: тріщини та ушкодження кромки окремих плиток, зсув елементів відносно їх початкового положення, збільшені шви між плитками, великий перепад по висоті між сусідніми елементами, відсутність окремих плиток в покритті, нахили плиток, наявність рослинності у швах між ними (рис. 1).

Рис. 1. Ділянки зі зруйнованими покриттями на вулицях Царь Арсен, Хаджи Димитр та Солна у м. Поморіє, Болгарія

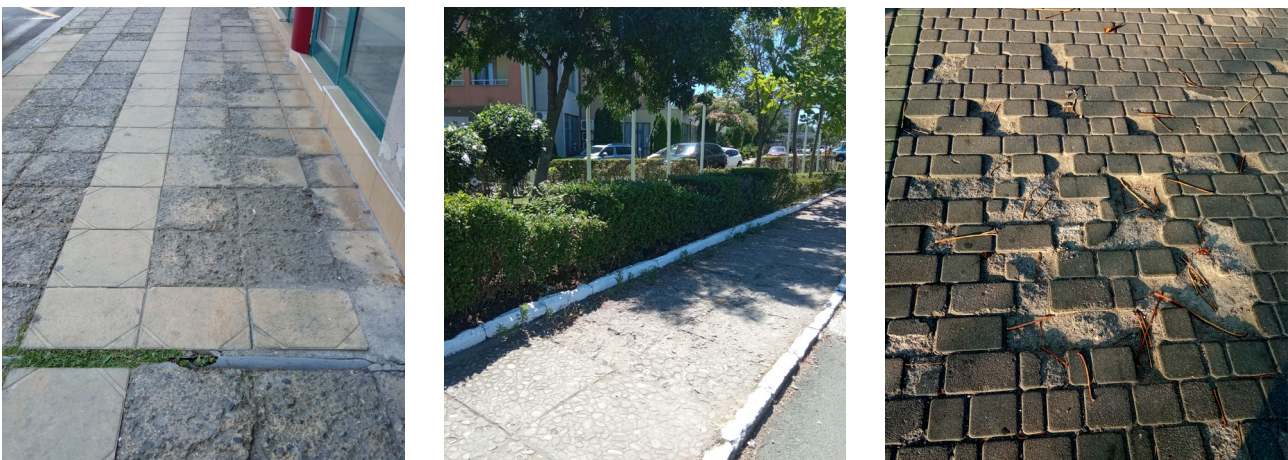
В деяких місцях можна побачити руйнування верхніх шарів плиток (рис. 2), що не додає привабливості населеному пункту.

Рис. 2. Руйнування верхнього шару окремих елементів на вулицях Поморія (Болгарія), Сонячного берега (Болгарія) та Одеси (Україна)

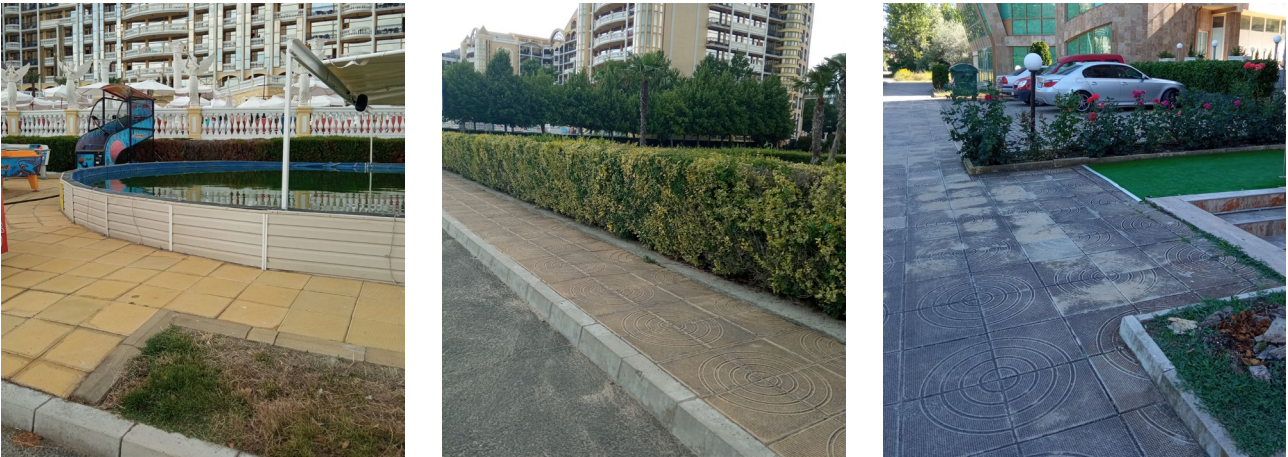
При огляді було також відмічено, що іноді на тротуарах та майданчиках зустрічались застарілі покриття з плиток, які були не деформовані, але поверхневий шар деяких елементів був стертий, тобто термін експлуатації таких покриттів був набагато перевищеним (рис. 3).

Рис. 3. Використання застарілого покриття з плит на тротуарах біля готелів та апартаментів на Сонячному березі (громада Несебр, Болгарія)

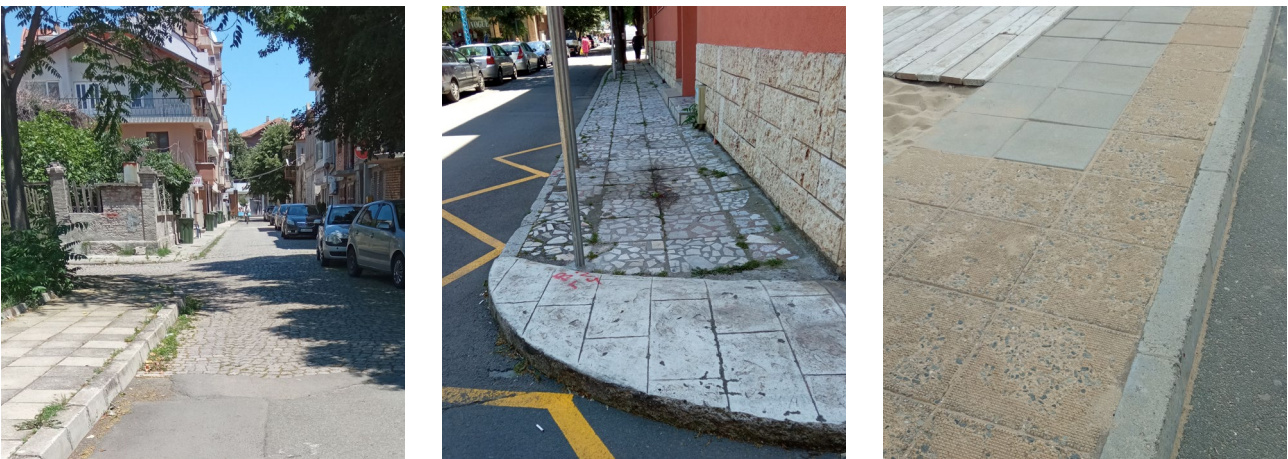
Не надає привабливості населеним пунктам і факт розташування один до одного покриттів з ФЕМ, виготовлених в різних стилях (різних узорів та матеріалів) (рис. 4).

Рис. 4. Використання поруч застарілого пошкодженого покриття з різних матеріалів та узорів
